### **PROJETO EXECUTIVO DE ENGENHARIA**

### **CANALIZAÇÃO DO CÓRREGO RANGEL, DUPLICAÇÃO E PAVIMENTAÇÃO DA RUA DIVINO GONÇALVES DE OLIVEIRA E RECAPEAMENTO E DRENAGEM DA RUA ALAMEDA DOS PINHEIROS NO MUNICÍPIO DE PATROCÍNIO-MG**

**ANEXO 1 – ENSAIOS DE SONDAGENS**

## **SONDAGENS A PERCUSSÃO: NBR 6484/2020**

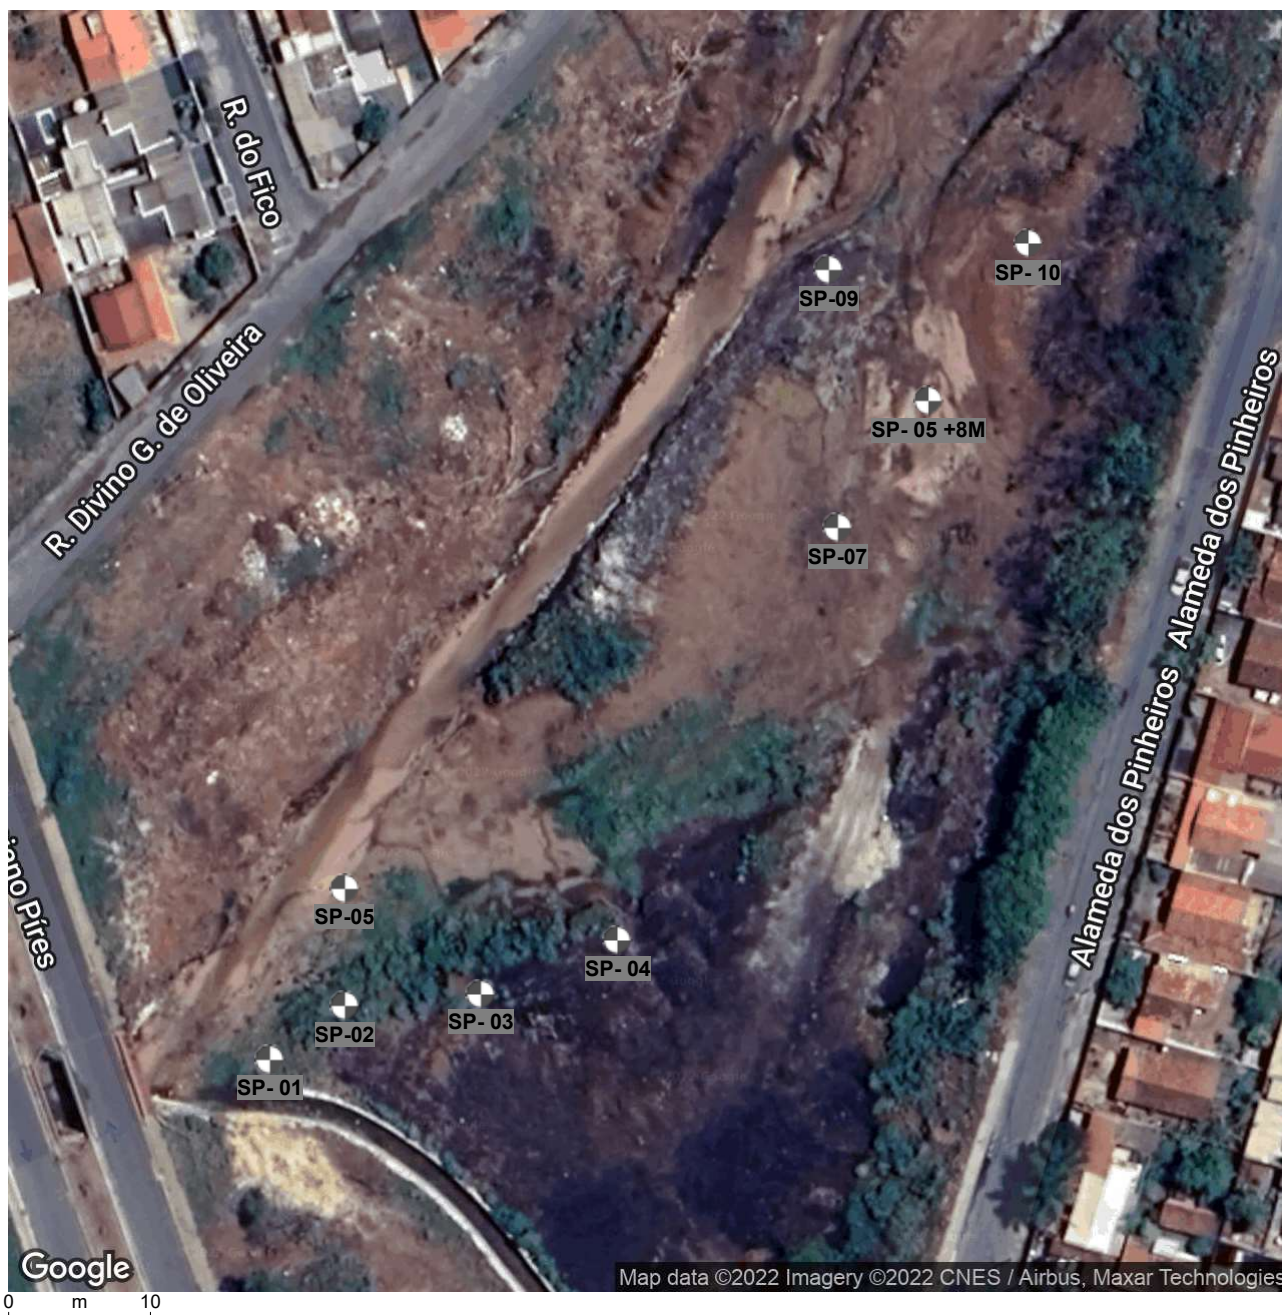
## Localização de Sondagem

SP-01	18,96345°S; 46,998933°O; WGS84; Cota 902,71 m
SP-02	18,963383°S; 46,998833°O; WGS84; Cota 903,44 m
SP-03	18,9633667°S; 46,99865°O; WGS84; Cota 904,15 m
SP-04	18,9633°S; 46,9984667°O; WGS84; Cota 905,66 m
SP-05	18,9632333°S; 46,9988333°O; WGS84; Cota 902,11 m
SP-05+8M	18,9626167°S; 46,99805°O; WGS84; Cota 903,82 m
SP-07	18,9627765°S; 46,9981719°O; WGS84; Cota 903,27 m
SP-09	18,96245°S; 46,9981833°O; WGS84; Cota 904,21 m
SP-10	18,9624167°S; 46,9979167°O; WGS84; Cota 905,81 m

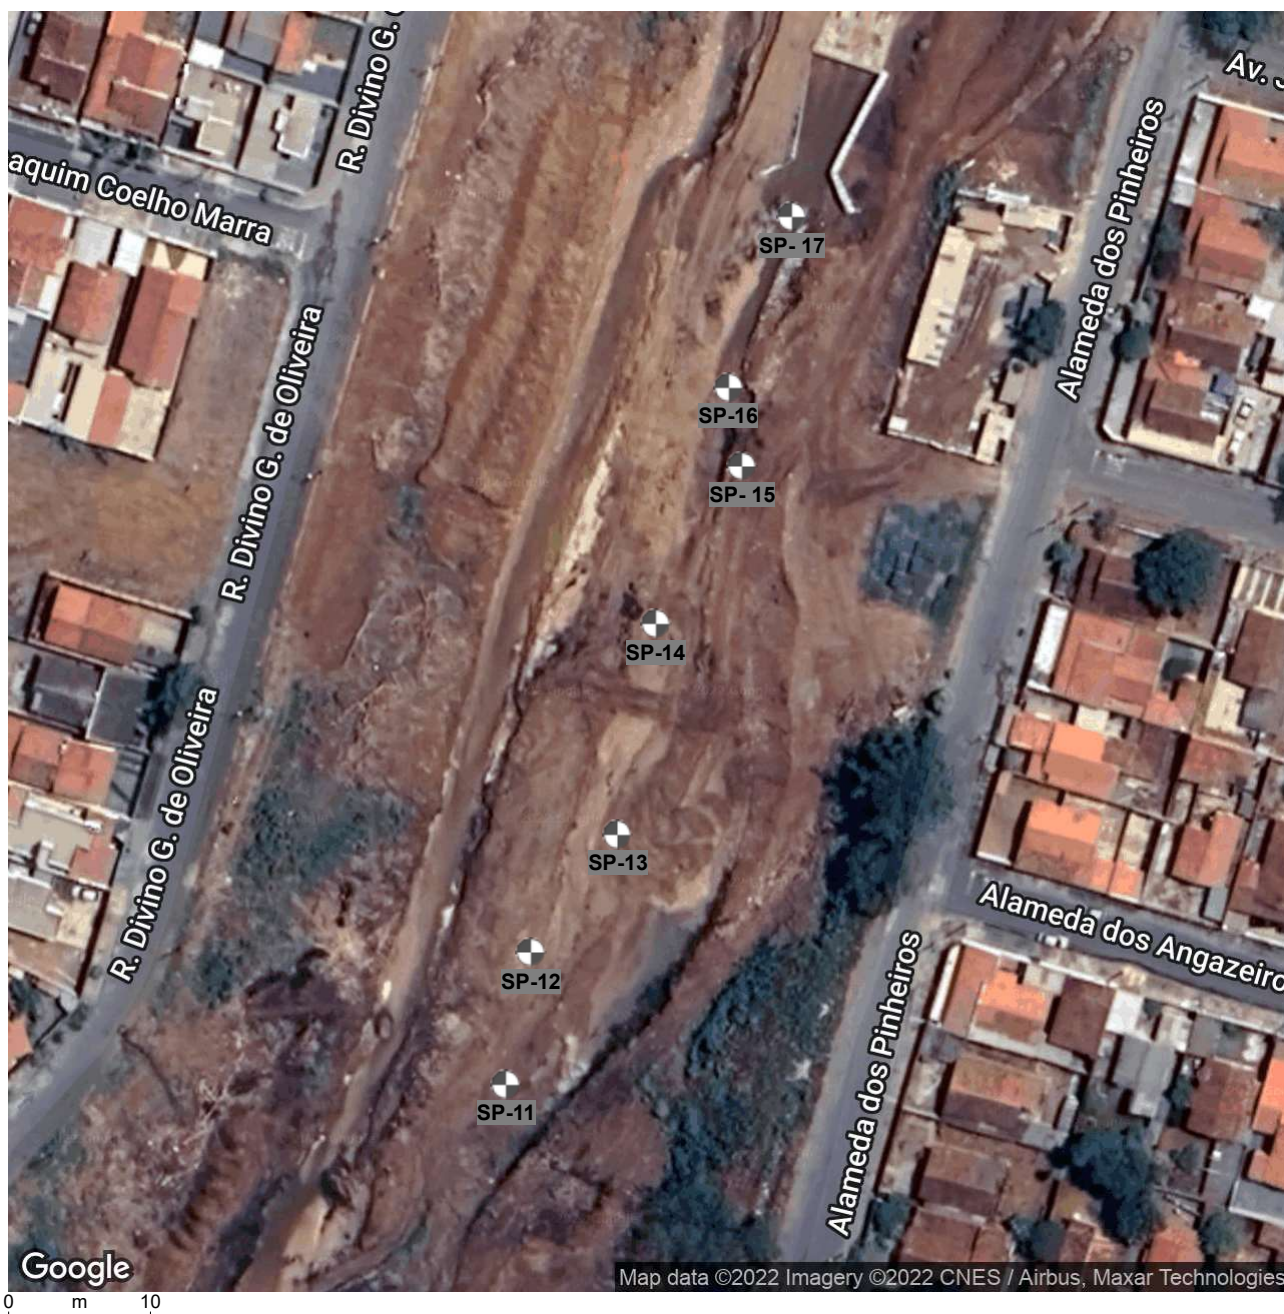
## Localização de Sondagem

SP-11	18,9621667°S; 46,9979833°O; WGS84; Cota 903,34 m
SP-12	18,962°S; 46,99795°O; WGS84; Cota 904,98 m
SP-13	18,96185°S; 46,9978333°O; WGS84; Cota 903,47 m
SP-14	18,9615833°S; 46,9977833°O; WGS84; Cota 904,28 m
SP-15	18,9613833°S; 46,9976667°O; WGS84; Cota 904,96 m
SP-16	18,961283°S; 46,997686°O; WGS84; Cota 904,29 m
SP-17	18,961067°S; 46,9976°O; WGS84; Cota 903,96 m

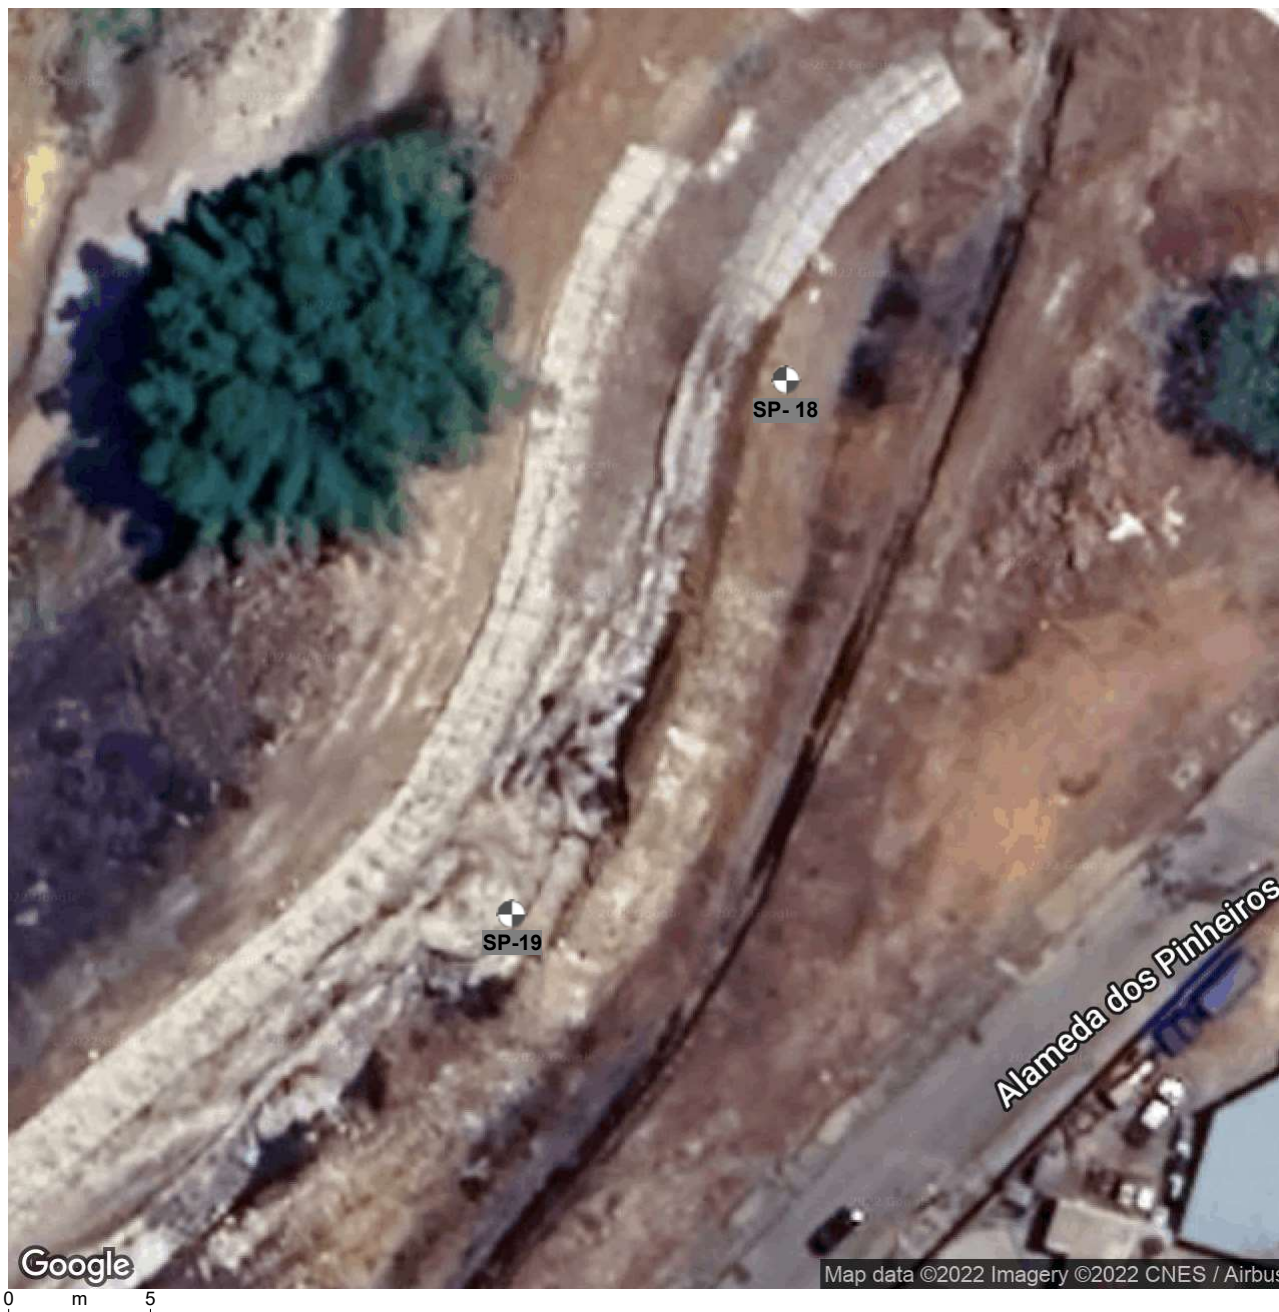
## Localização de Sondagem

**SP-18** 18,9573561°S; 46,9953244°O; WGS84; Cota 909,62 m

**SP-19** 18,9576937°S; 46,9955074°O; WGS84; Cota 906,47 m

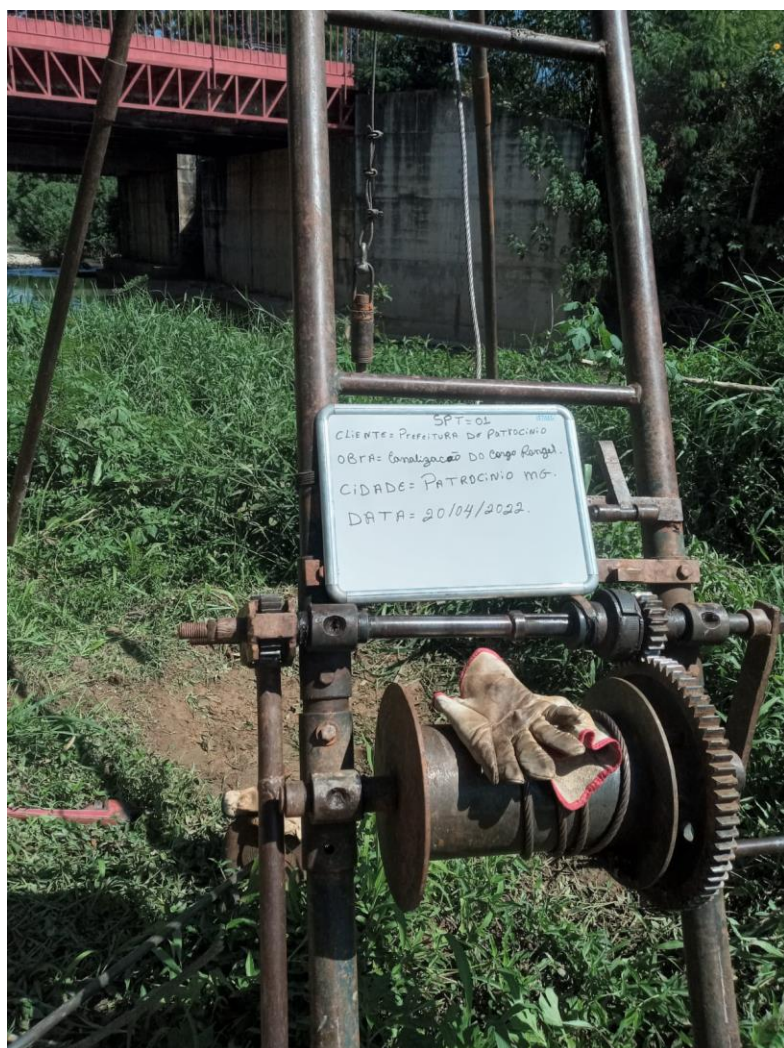
SPT 01

<b>CLIENTE:</b> Prefeitura Municipal de Patrocínio			
<b>ENDEREÇO DA OBRA:</b> Av. Alameda dos Pinheiros, Santo Antônio, Patrocínio / MG			
<b>PROFUNDIDADE FINAL DO FURO (METROS):</b> 05,45 Metros			
<b>DATA FINAL:</b> 07/04/2022	<b>REF. N°:</b> 041/2022	<b>FOLHA N°:</b> 01/18	<b>ESCALA:</b> Sem Escala
<b>RELATÓRIO FOTOGRÁFICO SPT 01</b>

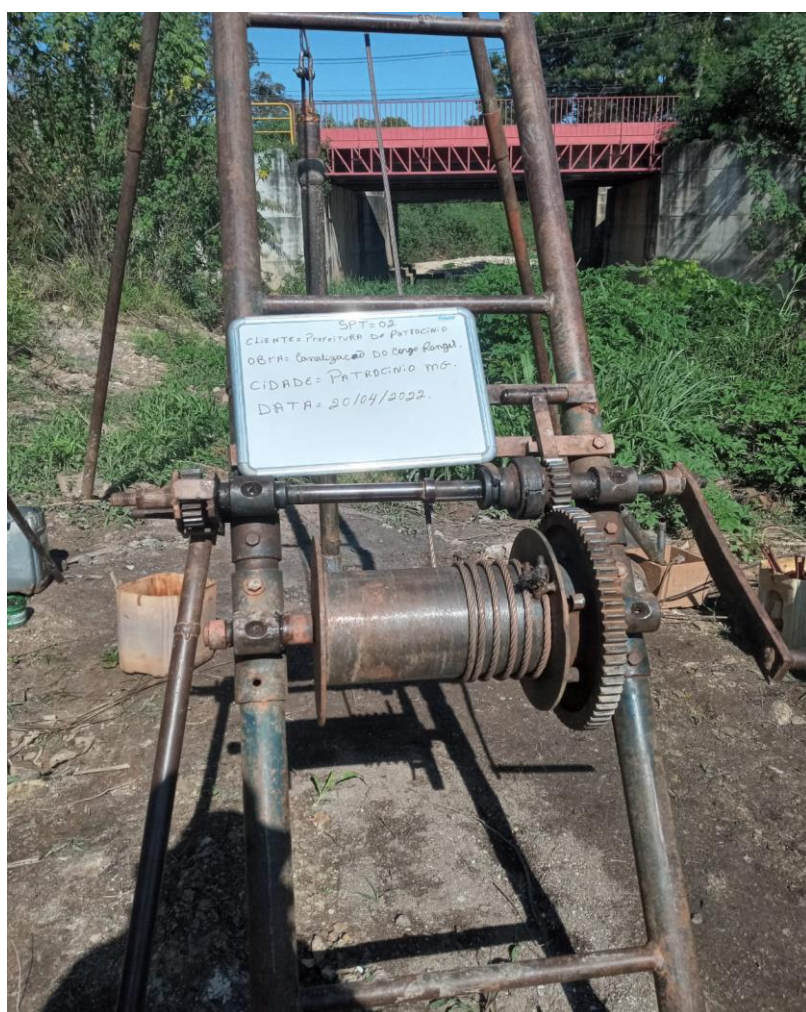
SPT 02

<b>CLIENTE:</b> Prefeitura Municipal de Patrocínio			
<b>ENDEREÇO DA OBRA:</b> Av. Alameda dos Pinheiros, Santo Antônio, Patrocínio / MG			
<b>PROFUNDIDADE FINAL DO FURO (METROS):</b> 17,15 Metros			
<b>DATA FINAL:</b> 20/04/2022	<b>REF. N°:</b> 041/2022	<b>FOLHA N°:</b> 02/18	<b>ESCALA:</b> Sem Escala
<b>RELATÓRIO FOTOGRÁFICO SPT 02</b>

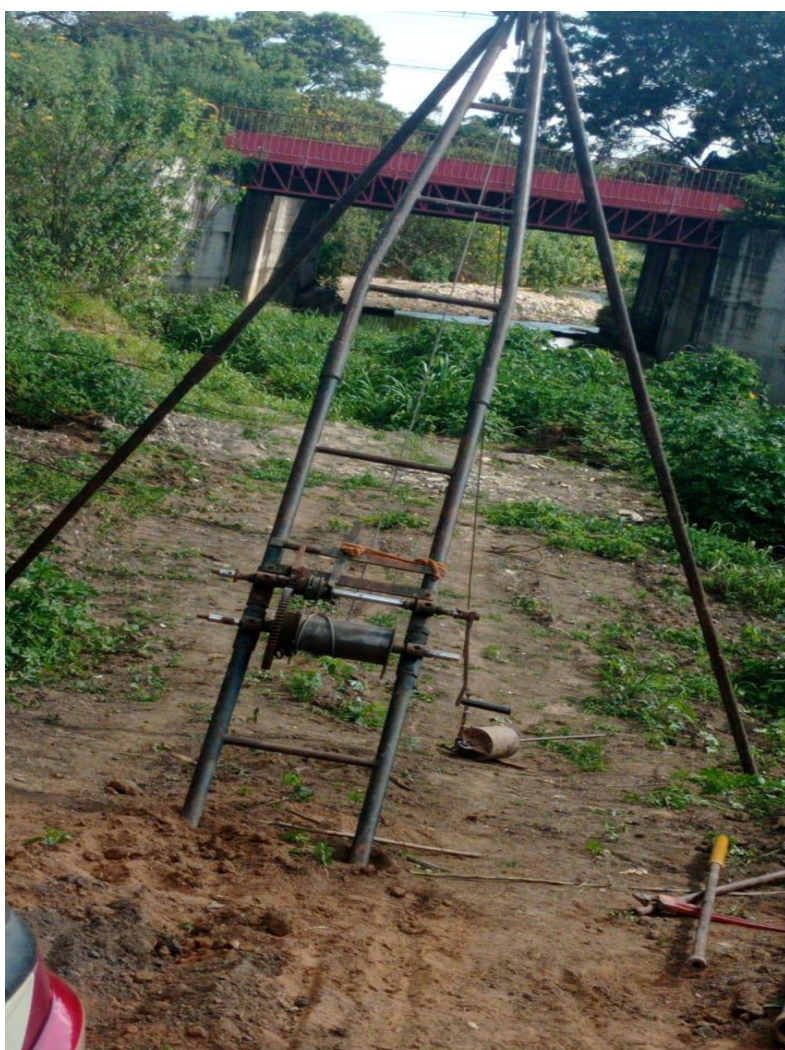
SPT 03

<b>CLIENTE:</b> Prefeitura Municipal de Patrocínio			
<b>ENDEREÇO DA OBRA:</b> Av. Alameda dos Pinheiros, Santo Antônio, Patrocínio / MG			
<b>PROFUNDIDADE FINAL DO FURO (METROS):</b> 12,09 Metros			
<b>DATA FINAL:</b> 03/05/2022	<b>REF. N°:</b> 041/2022	<b>FOLHA N°:</b> 03/18	<b>ESCALA:</b> Sem Escala
<b>RELATÓRIO FOTOGRÁFICO SPT 03</b>

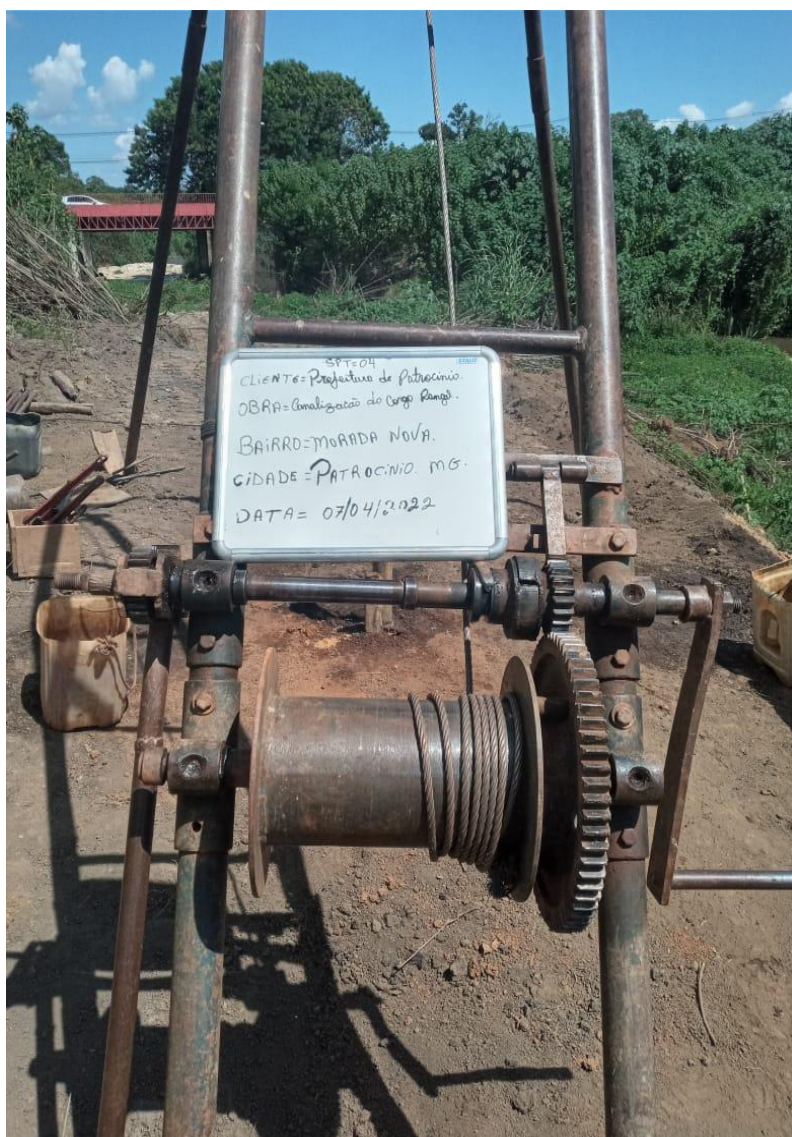
SPT 04

<b>CLIENTE:</b> Prefeitura Municipal de Patrocínio			
<b>ENDEREÇO DA OBRA:</b> Av. Alameda dos Pinheiros, Santo Antônio, Patrocínio / MG			
<b>PROFUNDIDADE FINAL DO FURO (METROS):</b> 15,08 Metros			
<b>DATA FINAL:</b> 07/04/2022	<b>REF. N°:</b> 041/2022	<b>FOLHA N°:</b> 04/18	<b>ESCALA:</b> Sem Escala
<b>RELATÓRIO FOTOGRÁFICO SPT 04</b>

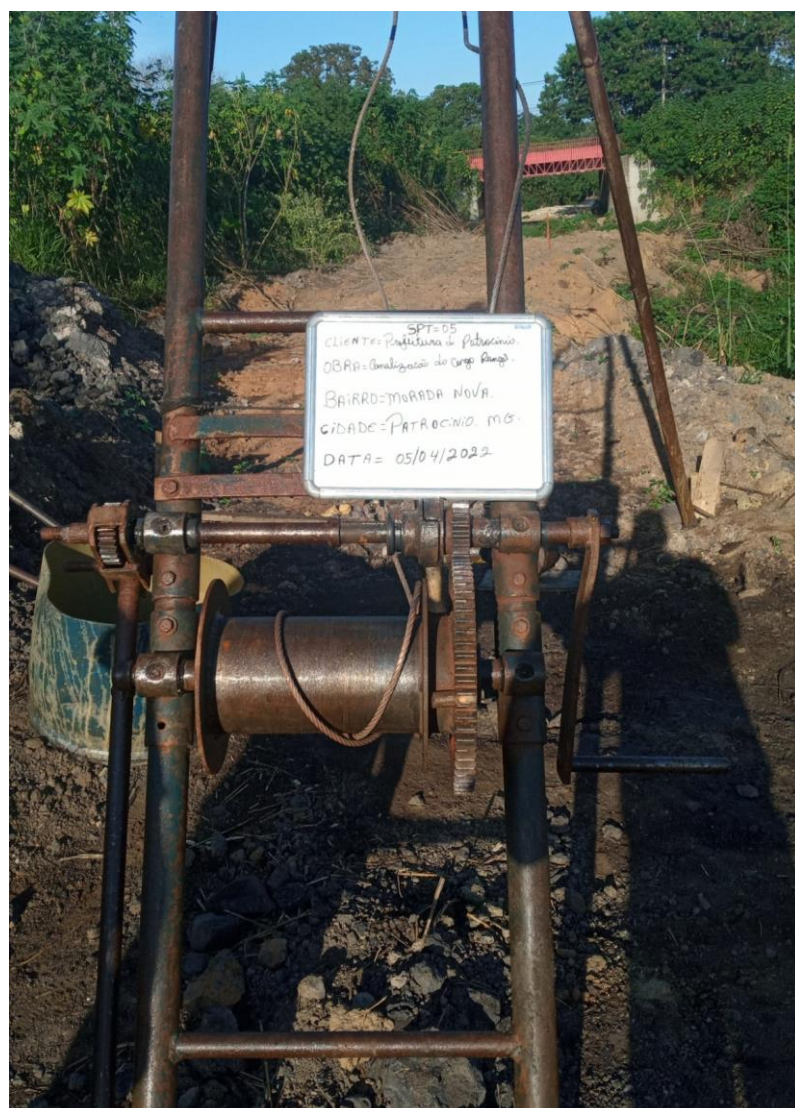
SPT 05

<b>CLIENTE:</b> Prefeitura Municipal de Patrocínio			
<b>ENDEREÇO DA OBRA:</b> Av. Alameda dos Pinheiros, Santo Antônio, Patrocínio / MG			
<b>PROFUNDIDADE FINAL DO FURO (METROS):</b> 17,10 Metros			
<b>DATA FINAL:</b> 05/04/2022	<b>REF. N°:</b> 041/2022	<b>FOLHA N°:</b> 05/18	<b>ESCALA:</b> Sem Escala
<b>RELATÓRIO FOTOGRÁFICO SPT 05</b>

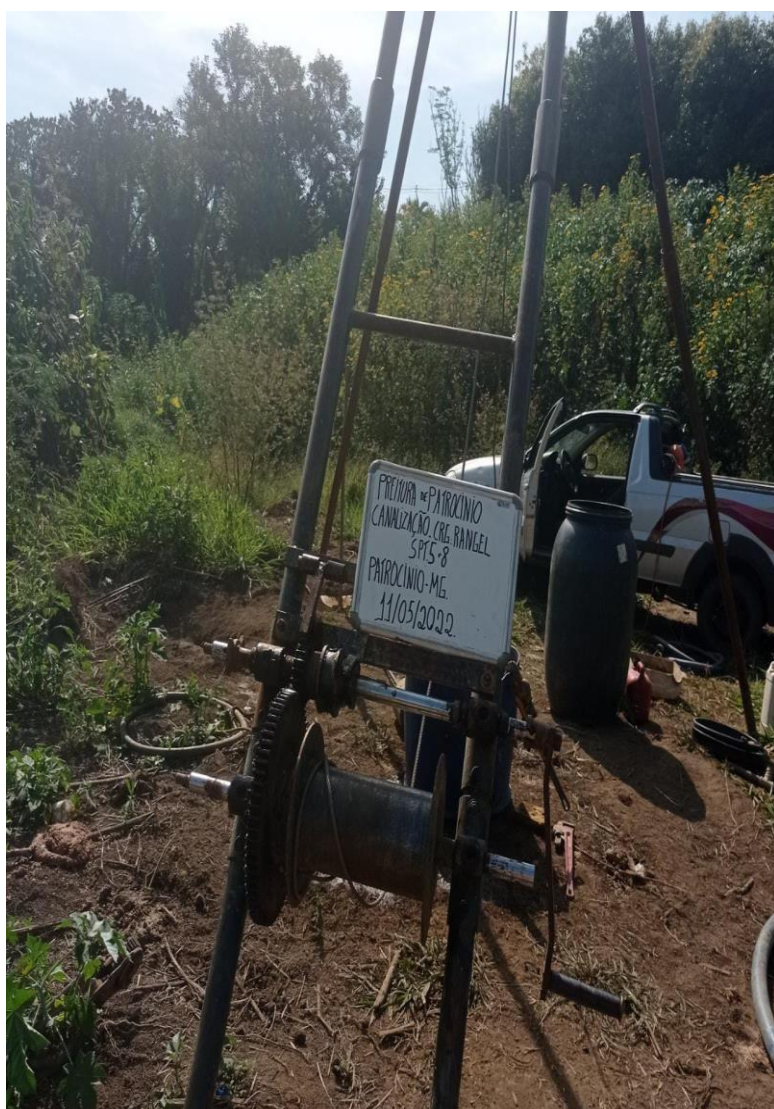
SPT 05+08,00M

<b>CLIENTE:</b> Prefeitura Municipal de Patrocínio			
<b>ENDEREÇO DA OBRA:</b> Av. Alameda dos Pinheiros, Santo Antônio, Patrocínio / MG			
<b>PROFUNDIDADE FINAL DO FURO (METROS):</b> 15,15 Metros			
<b>DATA FINAL:</b> 10/05/2022	<b>REF. N°:</b> 041/2022	<b>FOLHA N°:</b> 06/18	<b>ESCALA:</b> Sem Escala
<b>RELATÓRIO FOTOGRÁFICO SPT 05+08,00M</b>

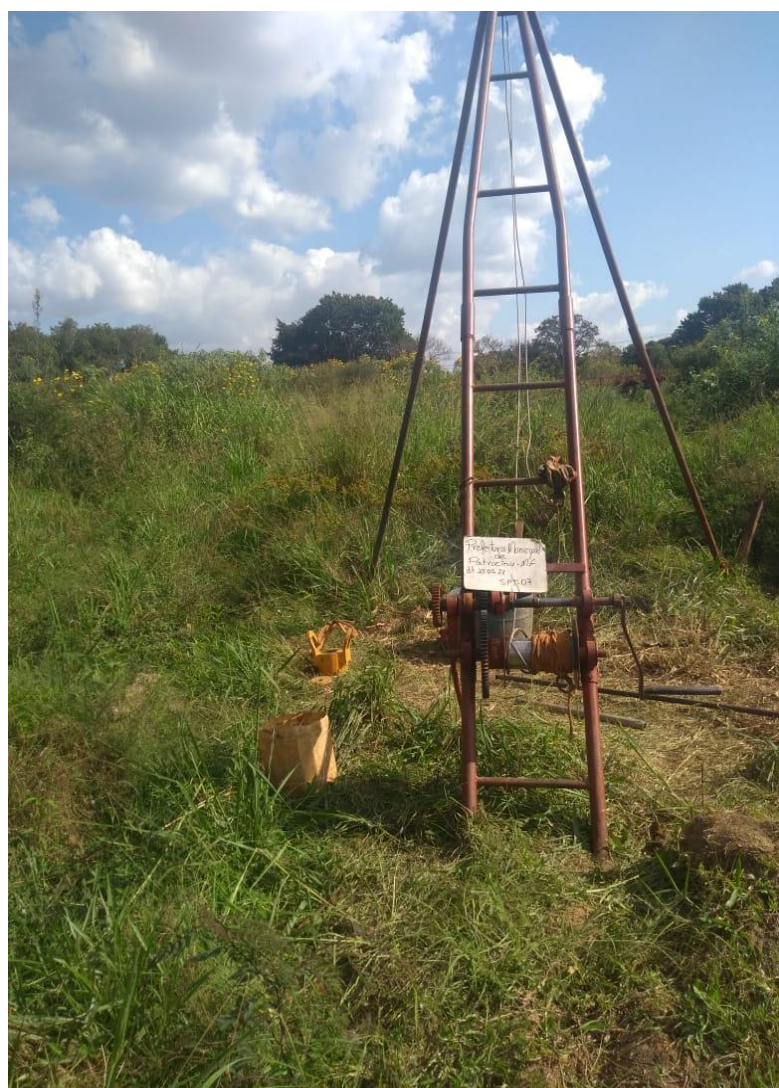
SPT 07

<b>CLIENTE:</b> Prefeitura Municipal de Patrocínio			
<b>ENDEREÇO DA OBRA:</b> Av. Alameda dos Pinheiros, Santo Antônio, Patrocínio / MG			
<b>PROFUNDIDADE FINAL DO FURO (METROS):</b> 05,24 Metros			
<b>DATA FINAL:</b> 09/05/2022	<b>REF. N°:</b> 041/2022	<b>FOLHA N°:</b> 07/18	<b>ESCALA:</b> Sem Escala
<b>RELATÓRIO FOTOGRÁFICO SPT 07</b>

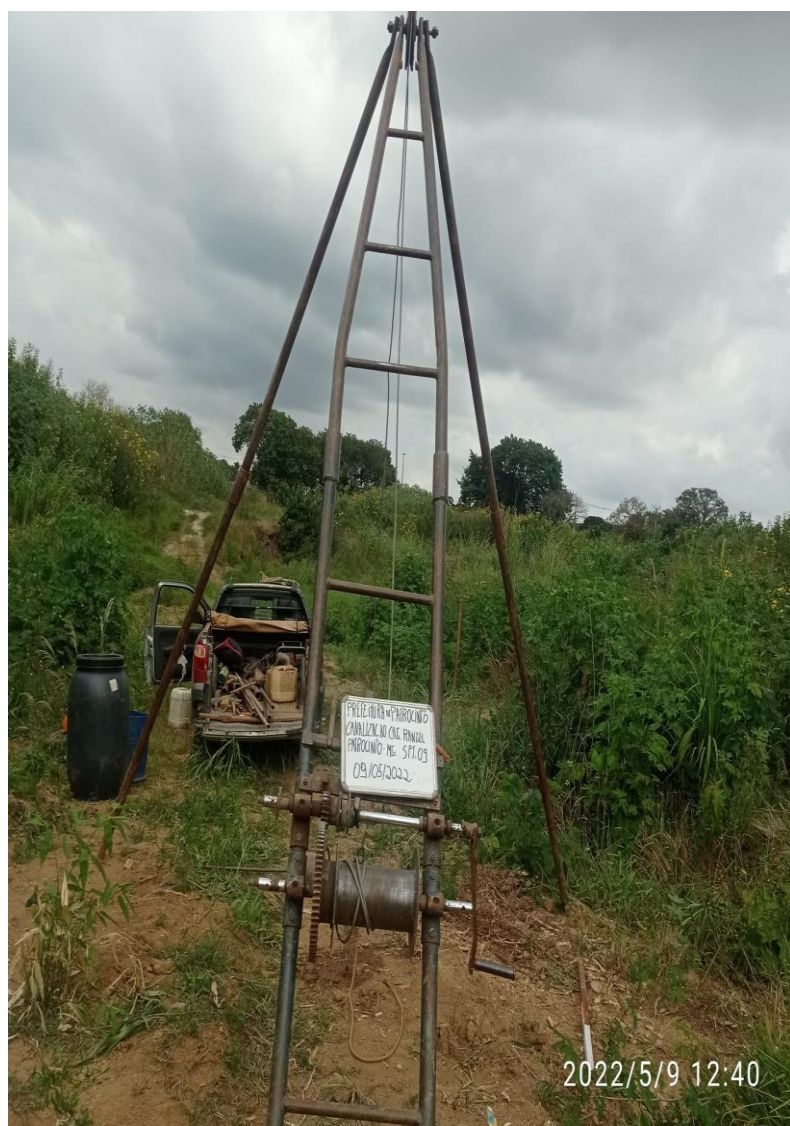
SPT 09

<b>CLIENTE:</b> Prefeitura Municipal de Patrocínio			
<b>ENDEREÇO DA OBRA:</b> Av. Alameda dos Pinheiros, Santo Antônio, Patrocínio / MG			
<b>PROFUNDIDADE FINAL DO FURO (METROS):</b> 05,01 Metros			
<b>DATA FINAL:</b> 09/05/2022	<b>REF. N°:</b> 041/2022	<b>FOLHA N°:</b> 08/18	<b>ESCALA:</b> Sem Escala
<b>RELATÓRIO FOTOGRÁFICO SPT 09</b>

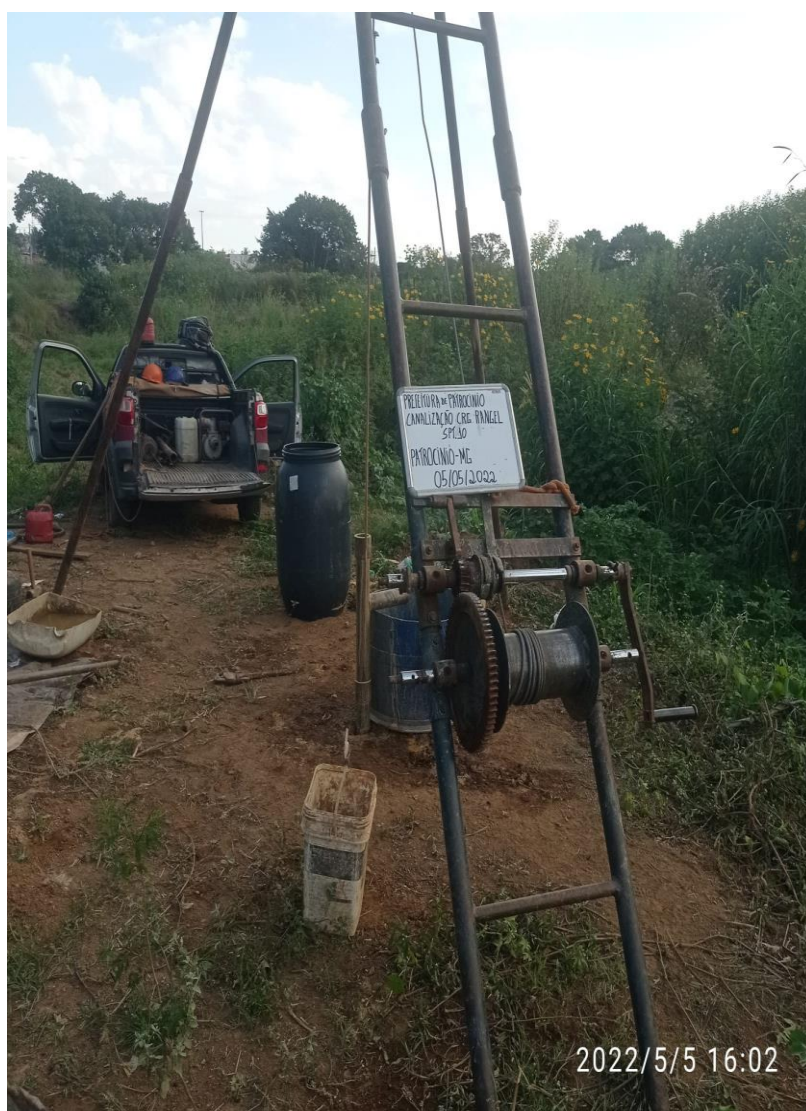
SPT 10

<b>CLIENTE:</b> Prefeitura Municipal de Patrocínio			
<b>ENDEREÇO DA OBRA:</b> Av. Alameda dos Pinheiros, Santo Antônio, Patrocínio / MG			
<b>PROFUNDIDADE FINAL DO FURO (METROS):</b> 13,10 Metros			
<b>DATA FINAL:</b> 05/05/2022	<b>REF. N°:</b> 041/2022	<b>FOLHA N°:</b> 09/18	<b>ESCALA:</b> Sem Escala
<b>RELATÓRIO FOTOGRÁFICO SPT 10</b>

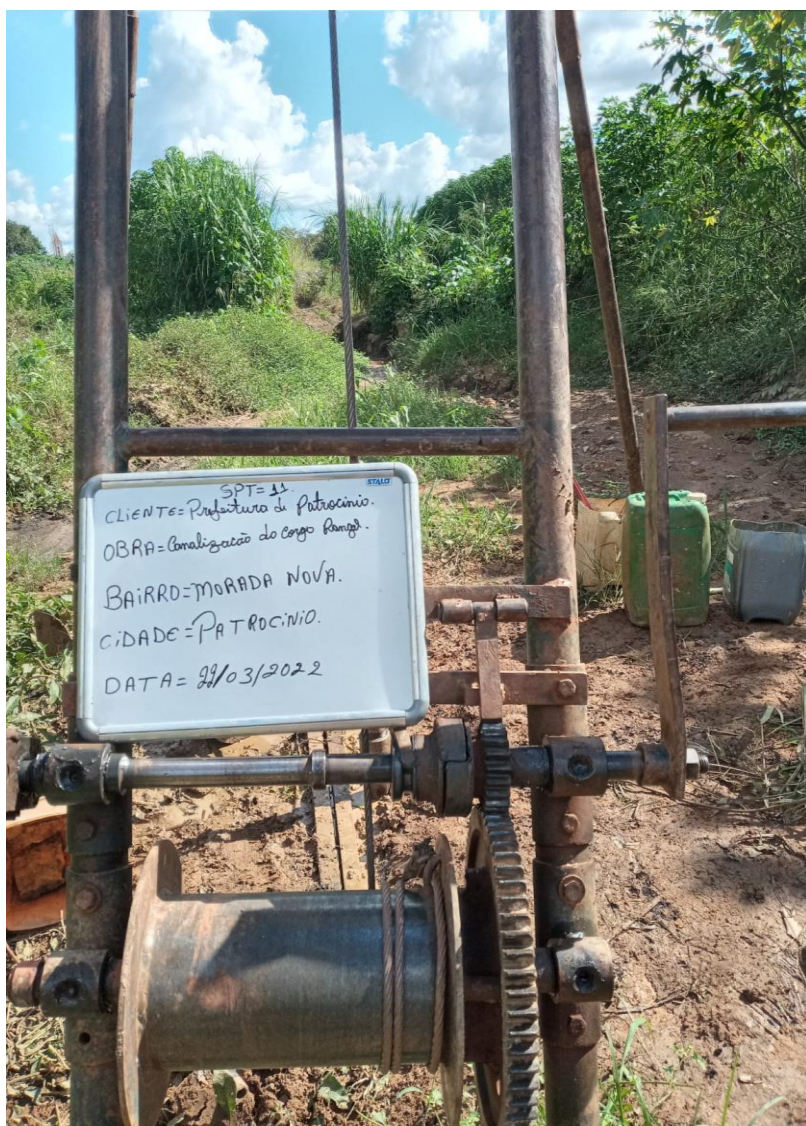
SPT 11

<b>CLIENTE:</b> Prefeitura Municipal de Patrocínio			
<b>ENDEREÇO DA OBRA:</b> Av. Alameda dos Pinheiros, Santo Antônio, Patrocínio / MG			
<b>PROFUNDIDADE FINAL DO FURO (METROS):</b> 15,32 Metros			
<b>DATA FINAL:</b> 22/03/2022	<b>REF. N°:</b> 041/2022	<b>FOLHA N°:</b> 10/18	<b>ESCALA:</b> Sem Escala
<b>RELATÓRIO FOTOGRÁFICO SPT 11</b>

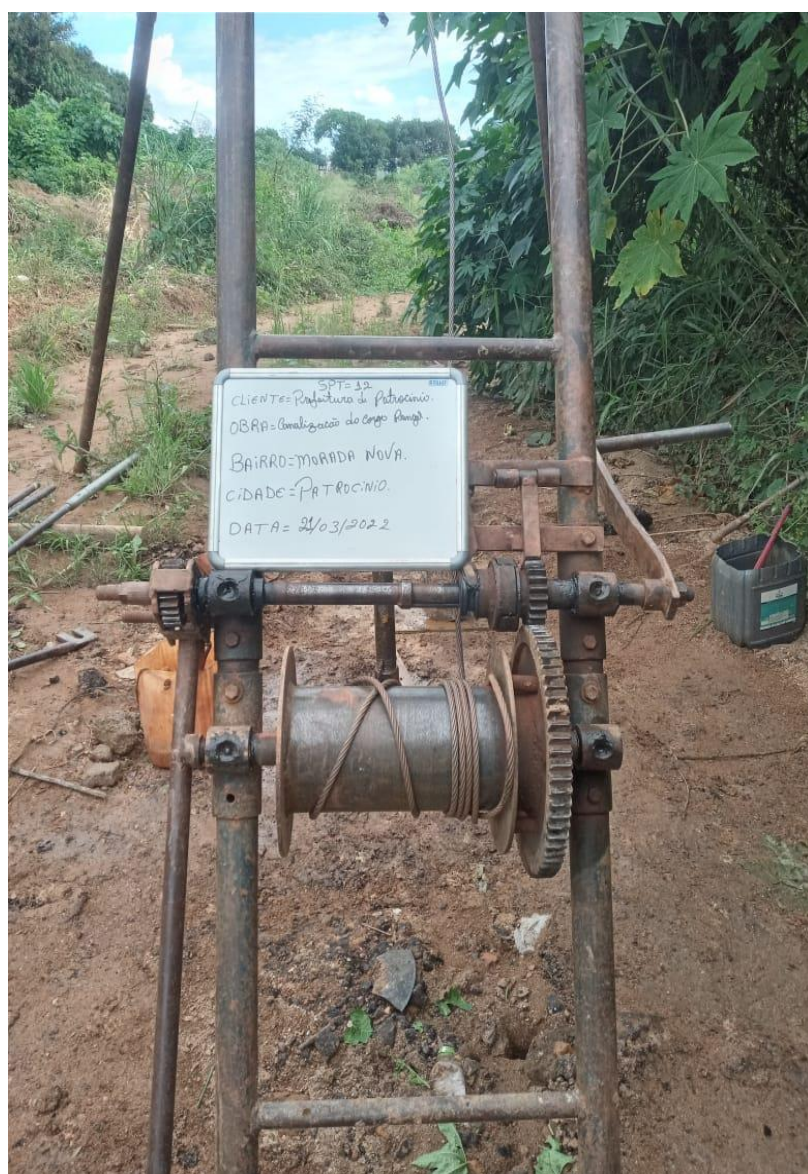
SPT 12

<b>CLIENTE:</b> Prefeitura Municipal de Patrocínio			
<b>ENDEREÇO DA OBRA:</b> Av. Alameda dos Pinheiros, Santo Antônio, Patrocínio / MG			
<b>PROFUNDIDADE FINAL DO FURO (METROS):</b> 16,30 Metros			
<b>DATA FINAL:</b> 21/03/2022	<b>REF. N°:</b> 041/2022	<b>FOLHA N°:</b> 11/18	<b>ESCALA:</b> Sem Escala
<b>RELATÓRIO FOTOGRÁFICO SPT 12</b>

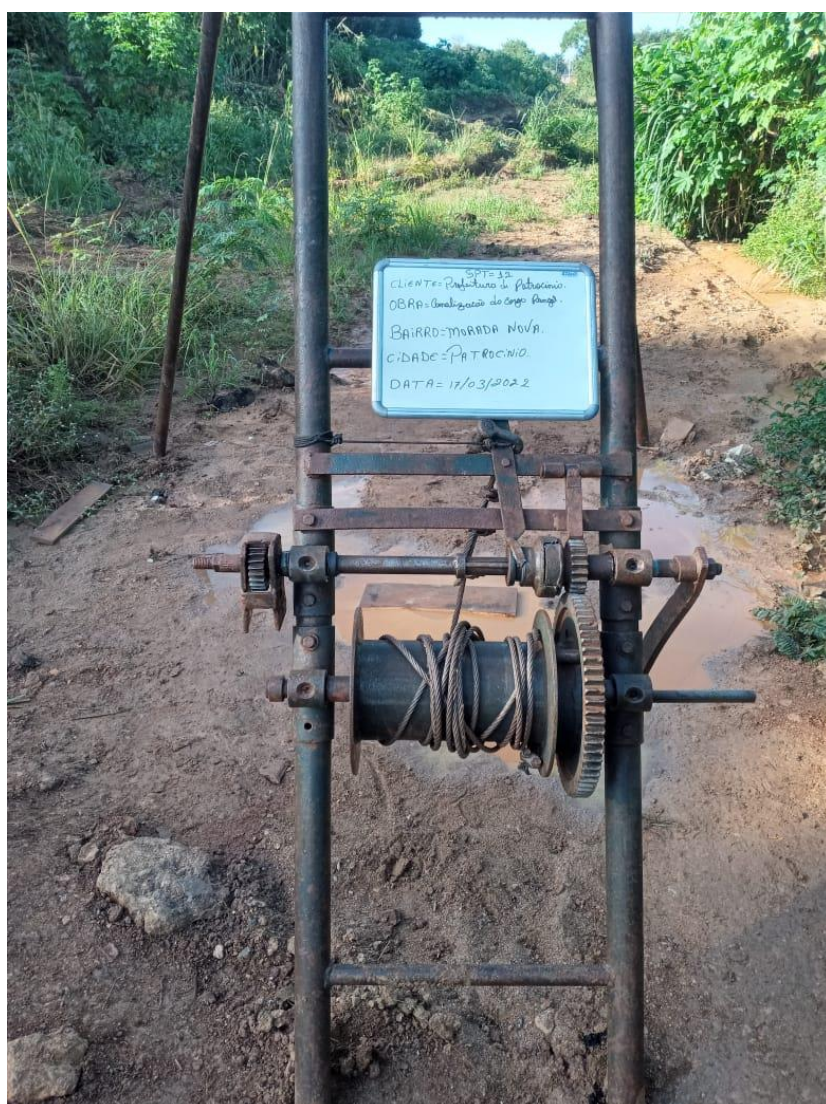
SPT 13

<b>CLIENTE:</b> Prefeitura Municipal de Patrocínio			
<b>ENDEREÇO DA OBRA:</b> Av. Alameda dos Pinheiros, Santo Antônio, Patrocínio / MG			
<b>PROFUNDIDADE FINAL DO FURO (METROS):</b> 17,28 Metros			
<b>DATA FINAL:</b> 17/03/2022	<b>REF. N°:</b> 041/2022	<b>FOLHA N°:</b> 12/18	<b>ESCALA:</b> Sem Escala
<b>RELATÓRIO FOTOGRÁFICO SPT 13</b>

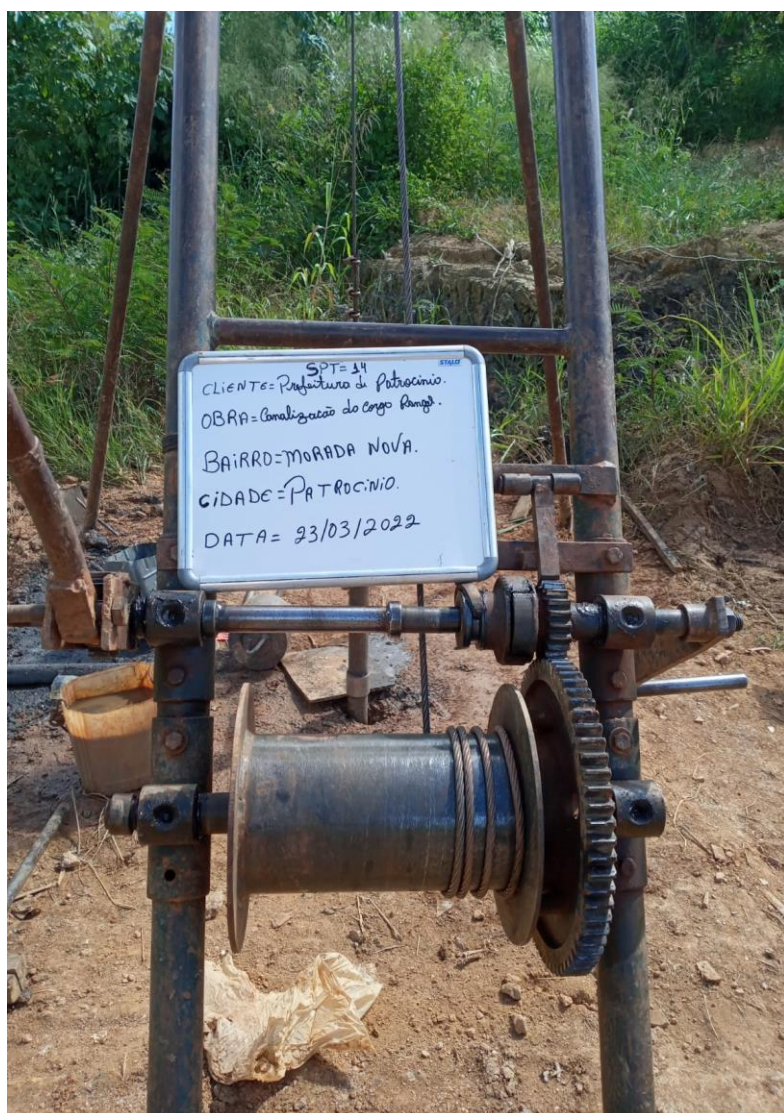
SPT 14

<b>CLIENTE:</b> Prefeitura Municipal de Patrocínio			
<b>ENDEREÇO DA OBRA:</b> Av. Alameda dos Pinheiros, Santo Antônio, Patrocínio / MG			
<b>PROFUNDIDADE FINAL DO FURO (METROS):</b> 16,38 Metros			
<b>DATA FINAL:</b> 23/03/2022	<b>REF. N°:</b> 041/2022	<b>FOLHA N°:</b> 13/18	<b>ESCALA:</b> Sem Escala
<b>RELATÓRIO FOTOGRÁFICO SPT 14</b>

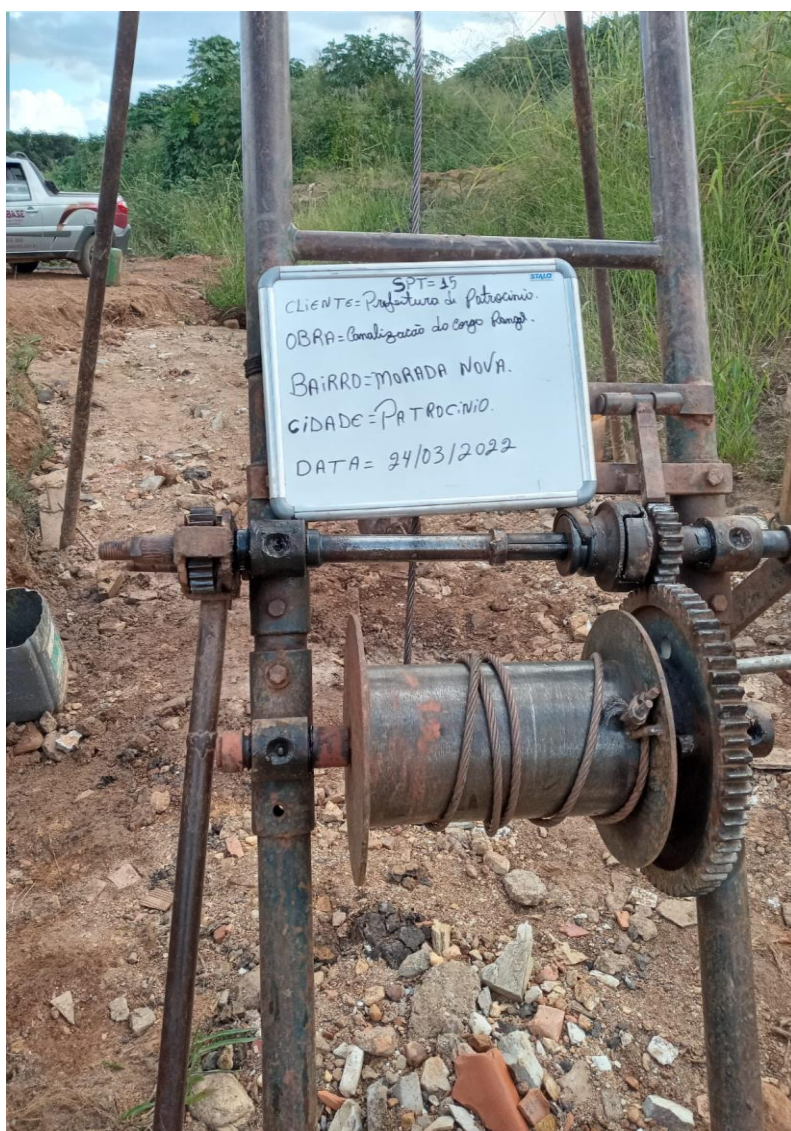
SPT 15

<b>CLIENTE:</b> Prefeitura Municipal de Patrocínio			
<b>ENDEREÇO DA OBRA:</b> Av. Alameda dos Pinheiros, Santo Antônio, Patrocínio / MG			
<b>PROFUNDIDADE FINAL DO FURO (METROS):</b> 16,25 Metros			
<b>DATA FINAL:</b> 24/03/2022	<b>REF. N°:</b> 041/2022	<b>FOLHA N°:</b> 14/18	<b>ESCALA:</b> Sem Escala
<b>RELATÓRIO FOTOGRÁFICO SPT 15</b>

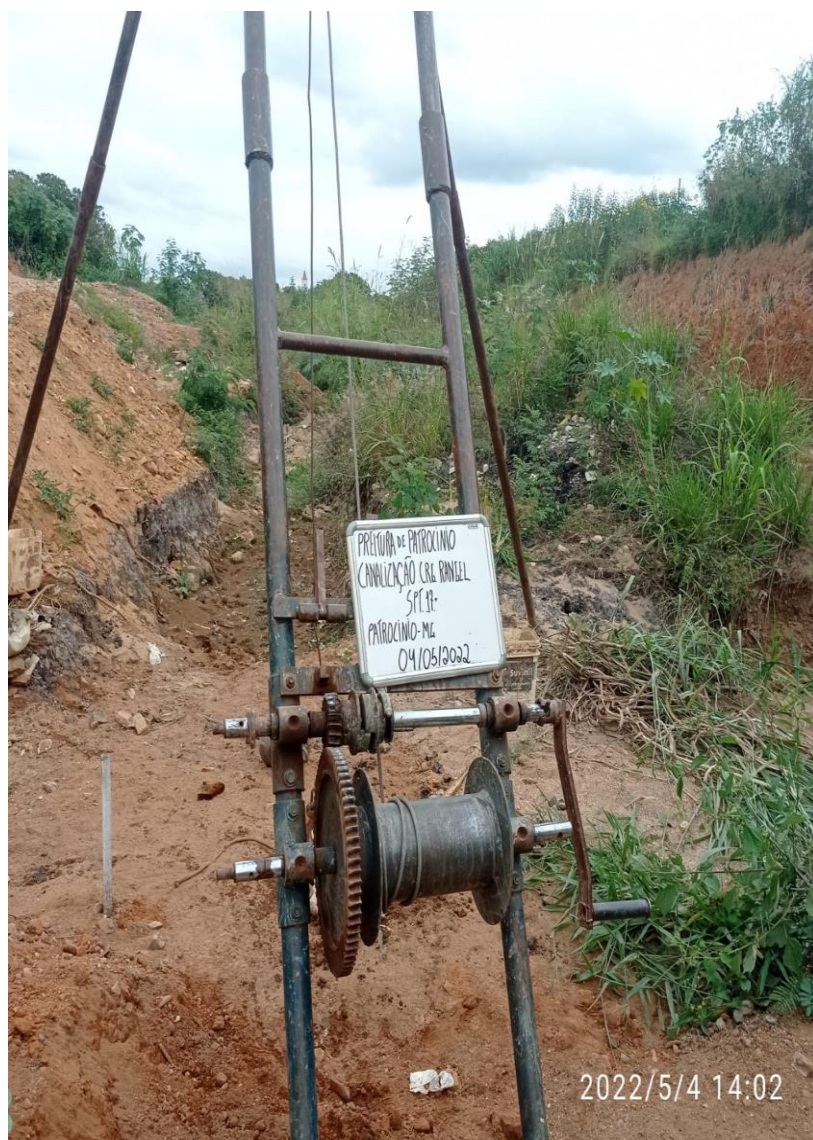
SPT 17

<b>CLIENTE:</b> Prefeitura Municipal de Patrocínio			
<b>ENDEREÇO DA OBRA:</b> Av. Alameda dos Pinheiros, Santo Antônio, Patrocínio / MG			
<b>PROFUNDIDADE FINAL DO FURO (METROS):</b> 05,46 Metros			
<b>DATA FINAL:</b> 04/05/2022	<b>REF. N°:</b> 041/2022	<b>FOLHA N°:</b> 16/18	<b>ESCALA:</b> Sem Escala
<b>RELATÓRIO FOTOGRÁFICO SPT 17</b>

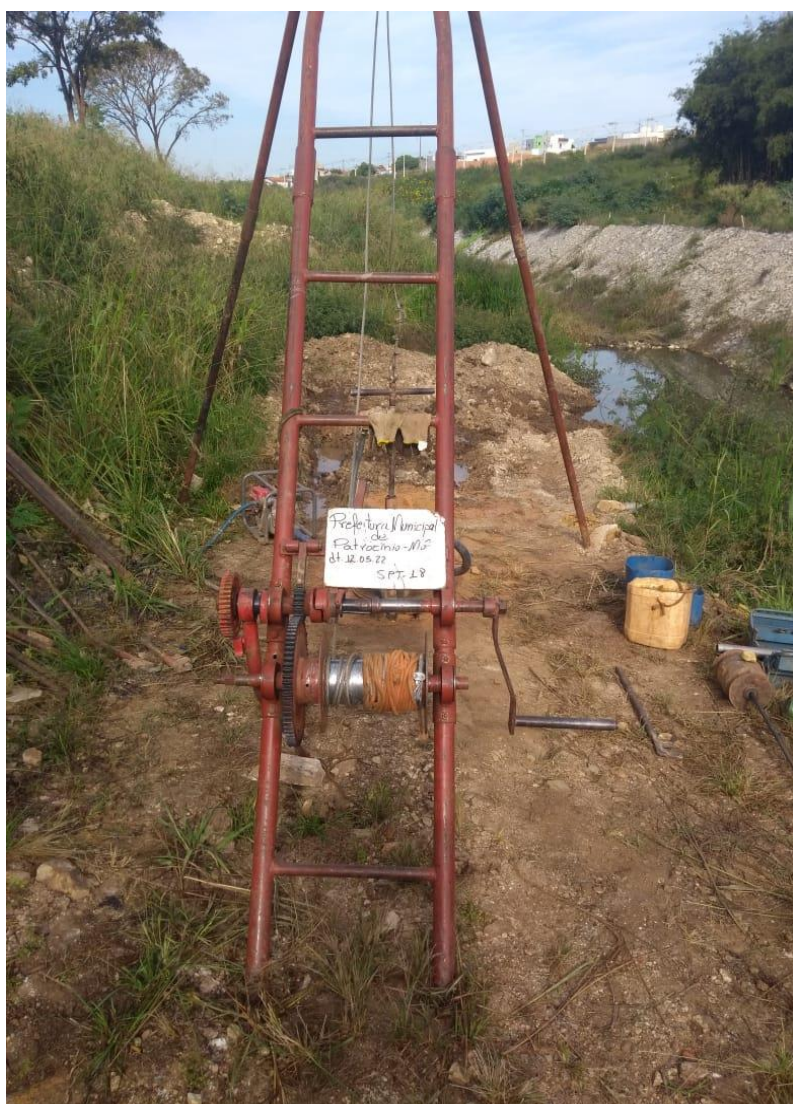
SPT 18

<b>CLIENTE:</b> Prefeitura Municipal de Patrocínio			
<b>ENDEREÇO DA OBRA:</b> Av. Alameda dos Pinheiros, Santo Antônio, Patrocínio / MG			
<b>PROFUNDIDADE FINAL DO FURO (METROS):</b> 12,03 Metros			
<b>DATA FINAL:</b> 12/05/2022	<b>REF. N°:</b> 041/2022	<b>FOLHA N°:</b> 17/18	<b>ESCALA:</b> Sem Escala
<b>RELATÓRIO FOTÓGRAFICO SPT 18</b>

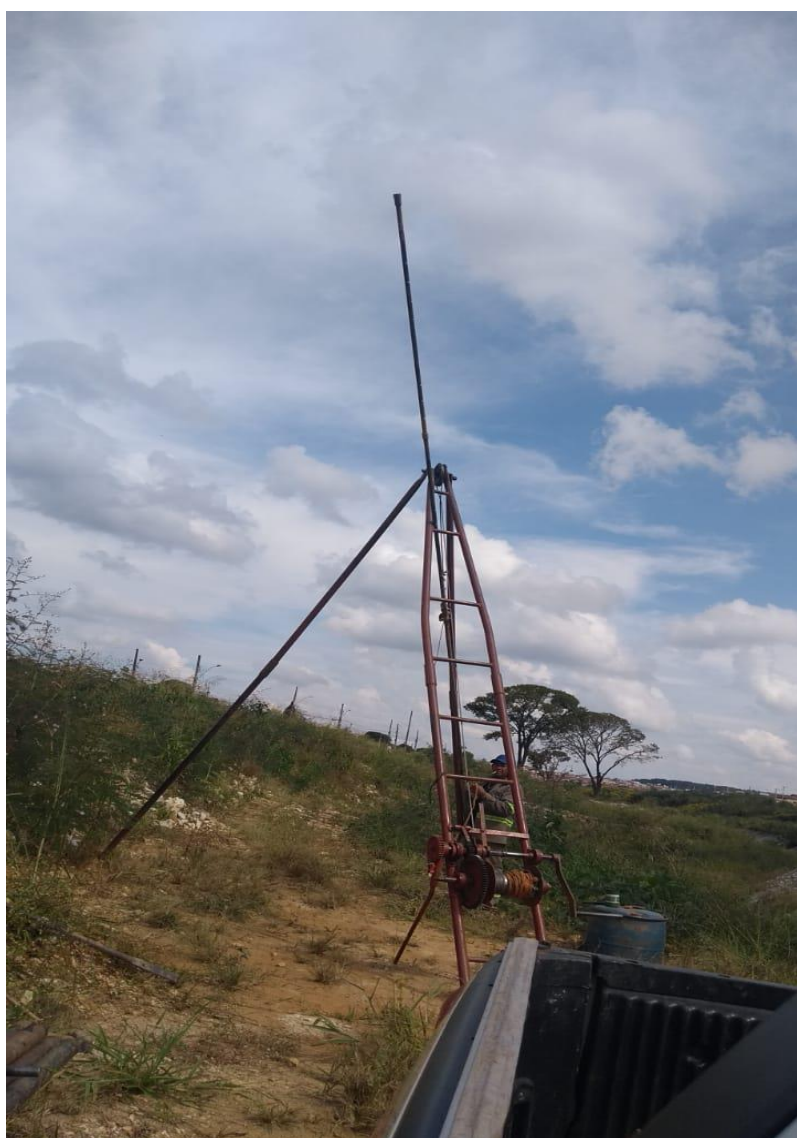
SPT 19

<b>CLIENTE:</b> Prefeitura Municipal de Patrocínio			
<b>ENDEREÇO DA OBRA:</b> Av. Alameda dos Pinheiros, Santo Antônio, Patrocínio / MG			
<b>PROFUNDIDADE FINAL DO FURO (METROS):</b> 05,45 Metros			
<b>DATA FINAL:</b> 12/05/2022	<b>REF. N°:</b> 041/2022	<b>FOLHA N°:</b> 18/18	<b>ESCALA:</b> Sem Escala
<b>RELATÓRIO FOTOGRÁFICO SPT 19</b>
